## 第4章 対象事業の実施の状況

### 4.1 工事の実施状況

## (2) 工事の実績状況

## 4.2 追加整備に伴う環境影響評価

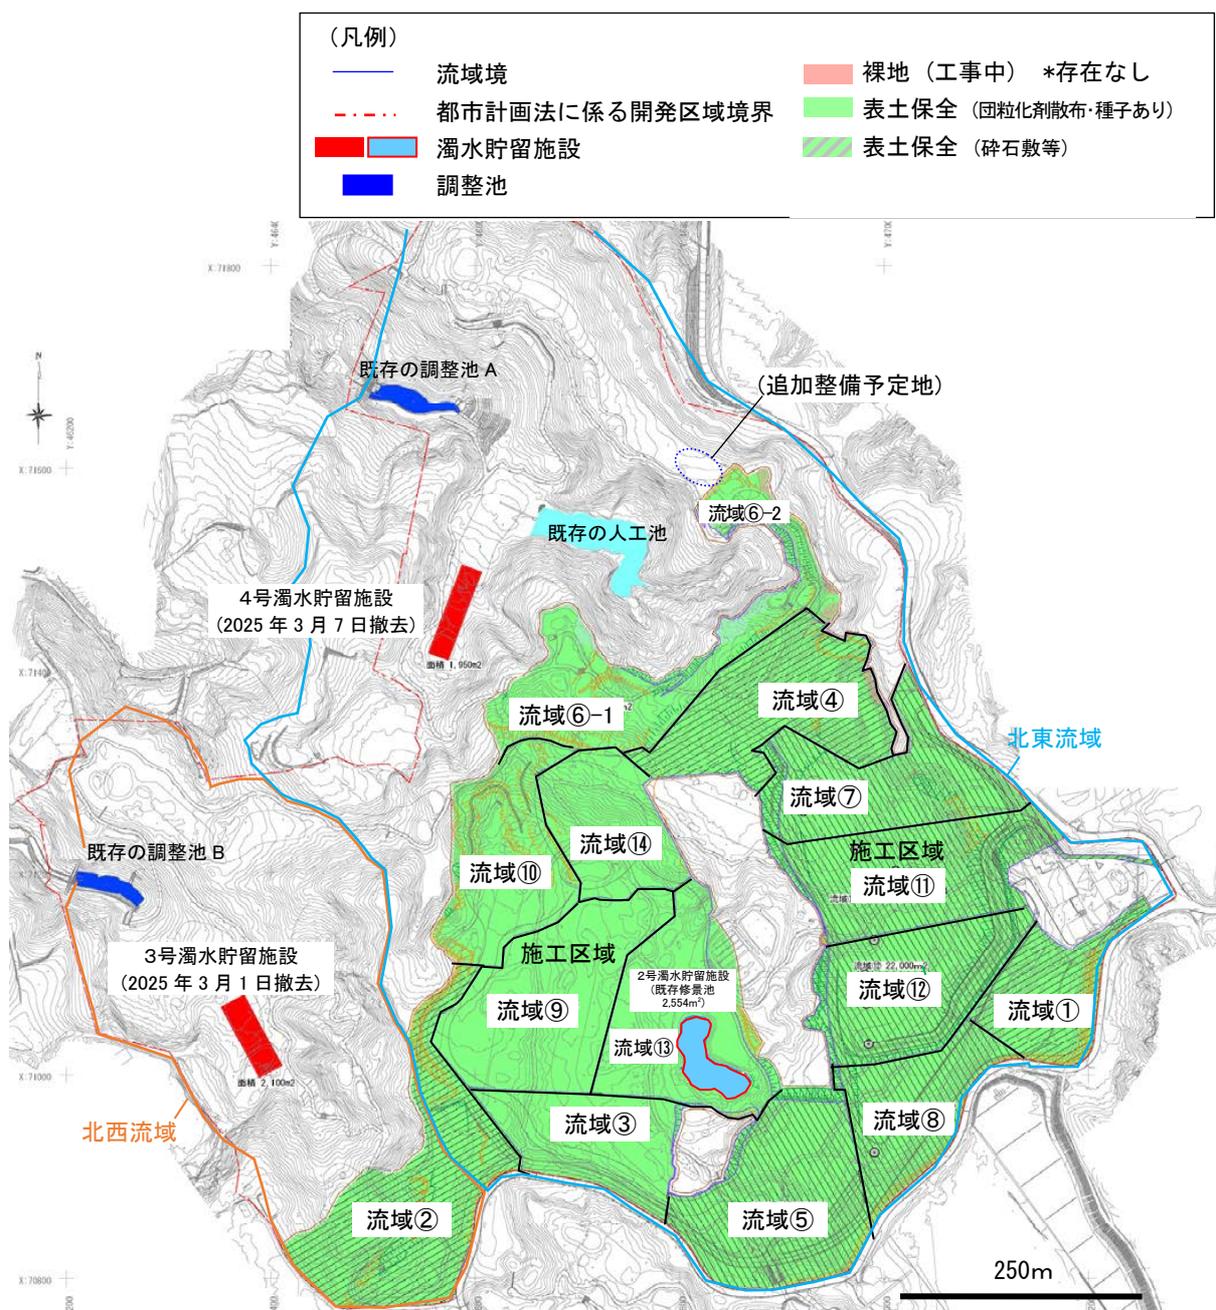
図 4-1 工事実施状況（2025年3月末時点）

2025年3月末現在の工事は、造成工事は終了（2024年9月終了）しており、設備関連工事、建築施設工事、緑地・植栽工、その他の付帯工事等を実施している。

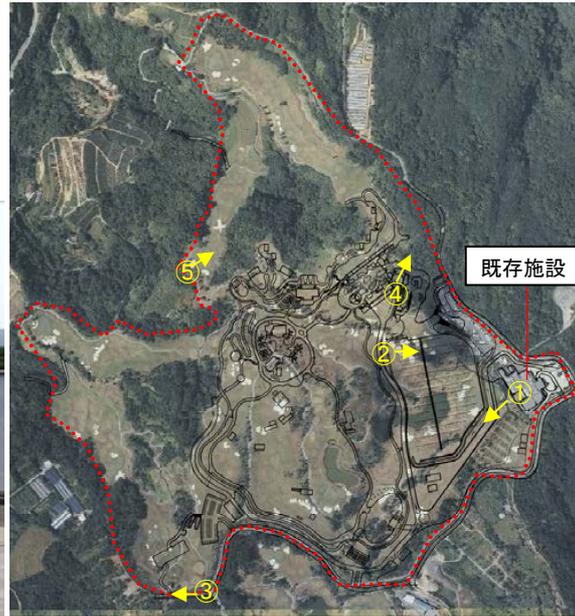
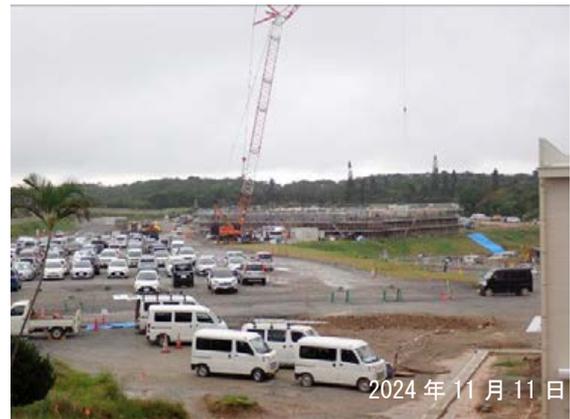
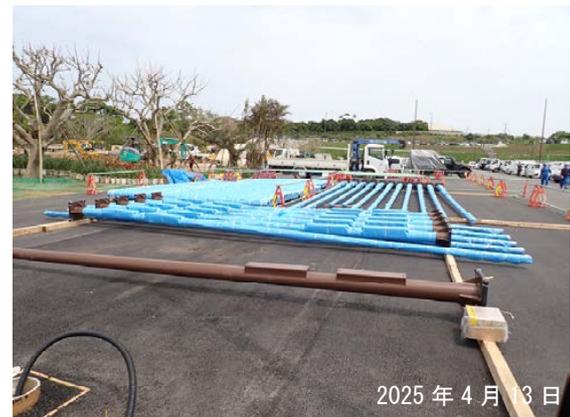
図 4-2 工事の実施状況

撮影地点③：出入口付近の状況

撮影地点④：北東付近の状況（植栽工）

撮影地点①：東側付近の状況（南西方向）

撮影地点⑤：西側付近（4号濁水貯留施設）

撮影地点②：駐車場付近の状況

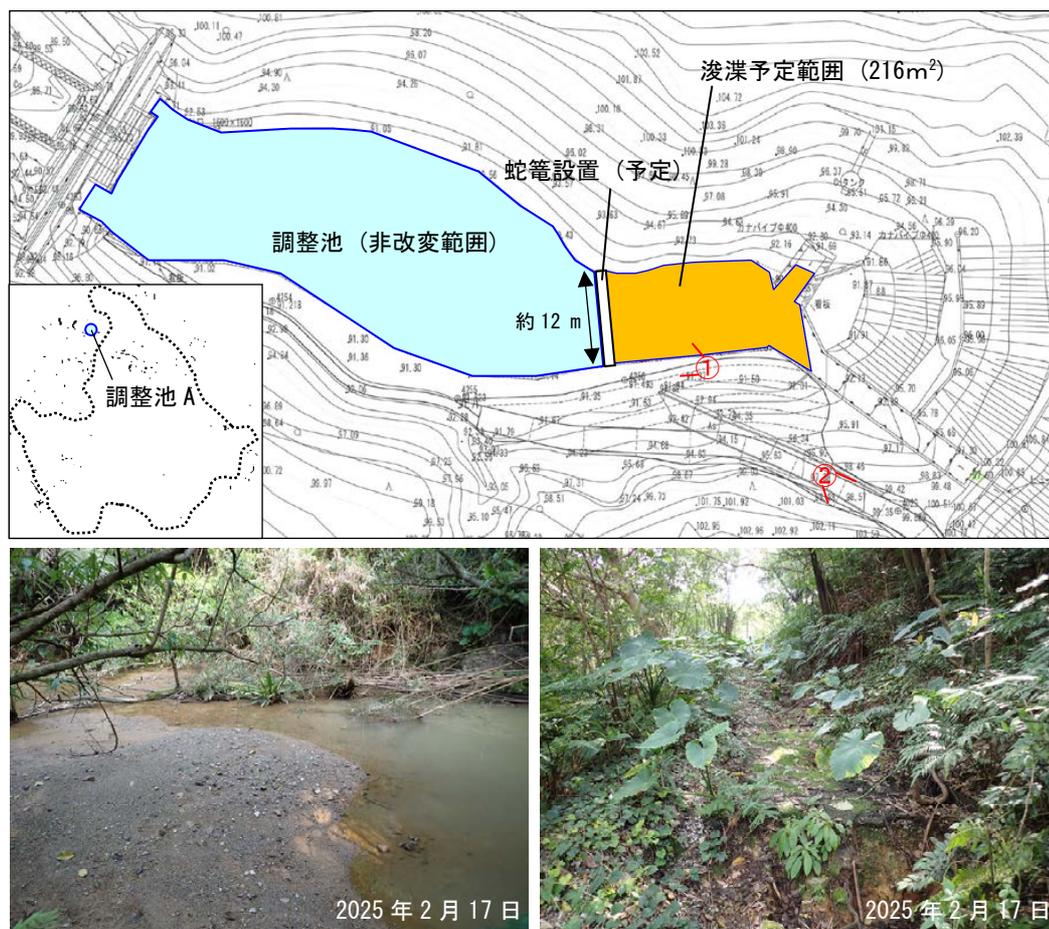
図 4-3 既存の調整池 A の浚渫予定範囲及び現地状況

既存の調整池 A 及び調整池 B は、1991 年に旧ゴルフ場建設に伴い整備された施設であり、本事業でも引き続き利用する計画であった。しかしながら、工事着手後に当該調整池を確認したところ、一定量の堆砂・沈泥が確認されたため、このまま継続して土砂が堆積すると、調整池の機能を損ねる可能性があった。そのため、調整池の機能維持を目的に浚渫を行うことを計画した。

浚渫の計画においては、現況の調整池は整備後約 30 年以上が経過し、周辺に樹林が繁茂するなど環境の回復がみられたことから、基本的な環境配慮の方針として、改変範囲を限定することで影響を低減することとした。その具体的な改変範囲を図 4-3、図 4-4 に示した。なお、両調整池への進入路は、既存の管理用道路等を補修して使用することから、大きな環境の改変は生じない。

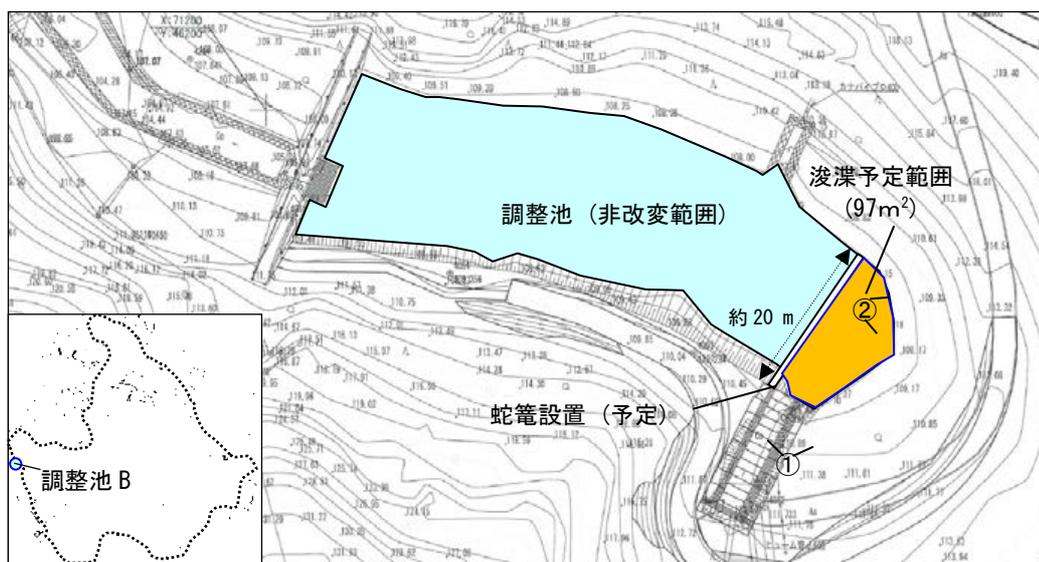
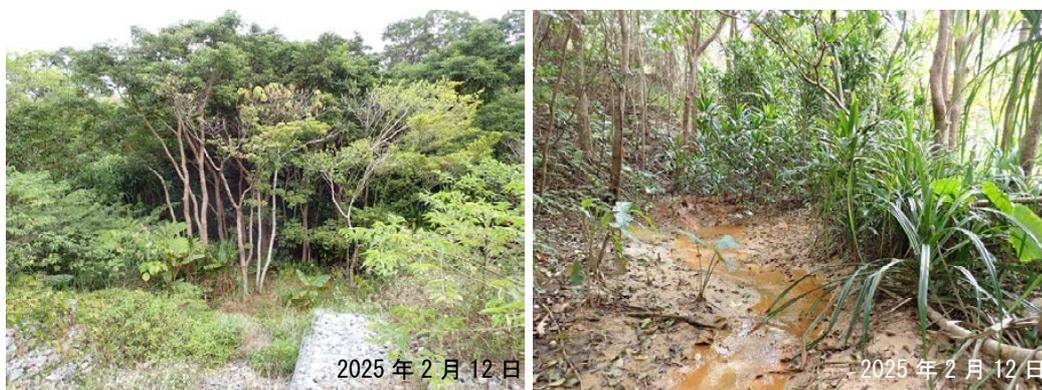
撮影地点①(浚渫予定地の状況) 撮影地点②(浚渫予定地内の奥側)  
 図 4-4 既存の調整池 B の浚渫予定範囲及び現地状況

調整池 B は、明るい開放水面が広がる環境であるが、浚渫範囲は土砂の堆積が著しくほとんど陸地化しており、アカギ、アダン、逸出した観葉植物（ドラセナ類等）などの樹木が繁茂している。非改変区域となる下流側の開放水面は数十 cm と浅く、

底質は泥が堆積している。過年度の調査によると、重要種は、両生類のシリケンイモリ、魚類のタウナギ属の一種、底生動物5種（オキナワドブシジミ、サカモトサワガニ、シオカラトンボ、オキナワマツモムシ、コマルケシゲンゴロウ）が確認されている。改変範囲は陸地化した場所であり、過年度では点在していた浅い水溜まりにおいてオキナワマツモムシ等の水生昆虫類がみられた。その他の確認された重要な水生生物は、主に非改変範囲にある開放水面に生育しており、改変区域内にはほとんどみられない。サカモトサワガニは、流入する水路の近傍の石や礫下に生息していた。また、シリケンイモリについては、主に開放水面や水溜まりにおいて確認されている。

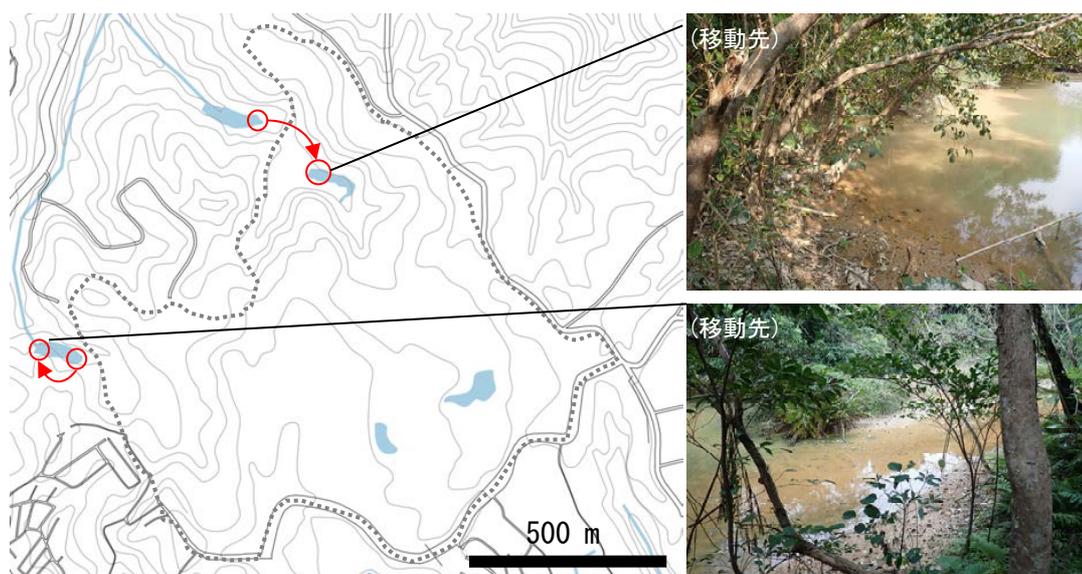
図 4-5 調整池浚渫に係る生物移動先

なお、移動先については、図 4-5 に示すとおりであり、調整池 A の池や水溜まりで捕獲した水生生物は上流にある池へ、調整池 B の水生生物は同じ調整池内の離れた場所（堤体付近）へ移動する。また、補修予定の管理用道路で陸産貝類等が捕獲された場合は、近傍の林縁部（非改変区域）へ移動することとした。

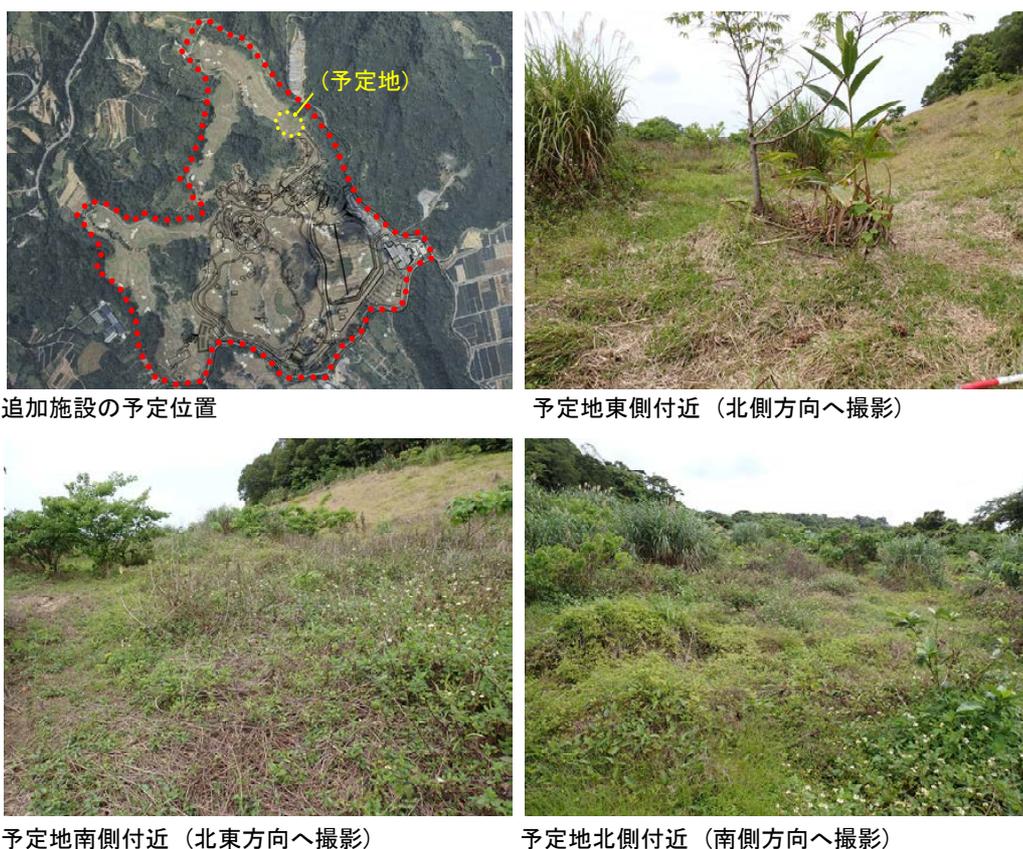
図 4-6 追加の体験施設の整備位置と現況写真

本事業では、2025 年夏季以降から追加の施設整備を予定している。整備予定地は、事業実施区域の北側であり、その位置を図 4-6 に示す。改変範囲は、旧ゴルフ場の芝地（フェアウェイ）内である。追加整備は、施設面積約 1,200 m<sup>2</sup> を想定しており、自然を体感できる施設を検討中である。

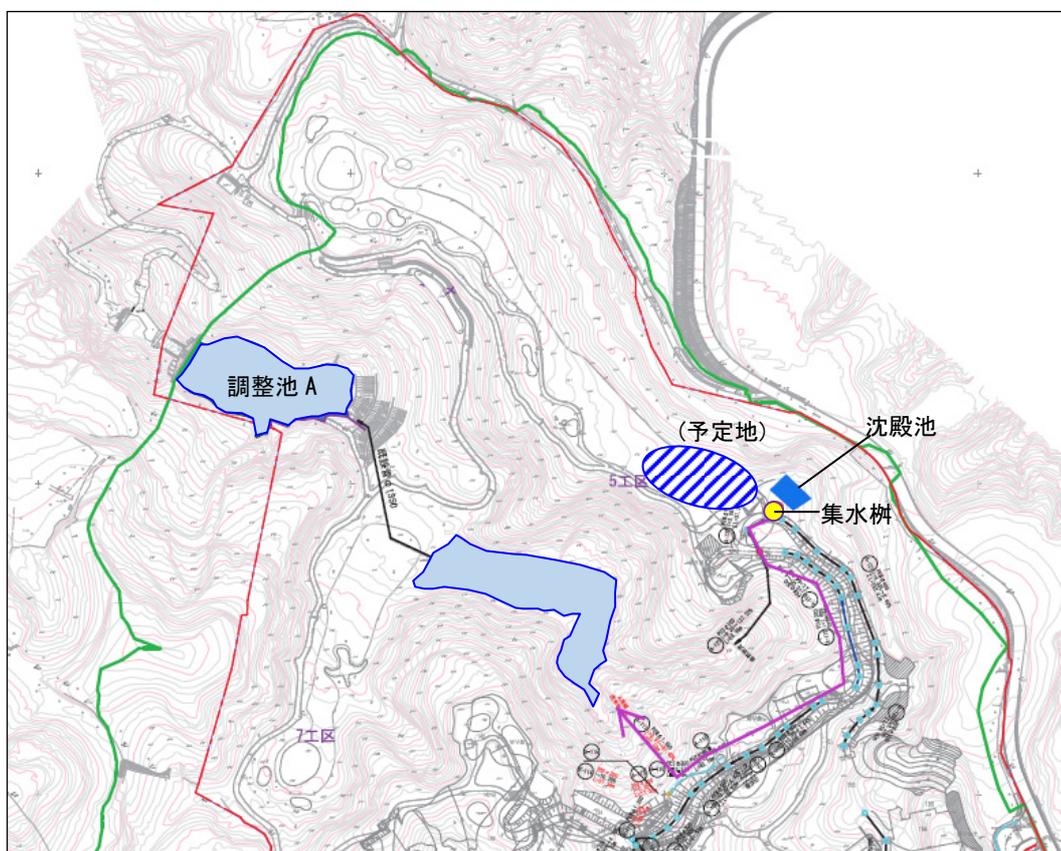
図 4-7 沈殿池の処理水放流先

の濁水ではない部分を排水する、③資材置き場等は砂利で被覆し極力裸地を減らして赤土の流出を防ぐ、④完成時は舗装、植栽、種子吹付けにより裸地を残さないなどの赤土等流出防止対策を予定しており、周辺へ赤土等の水の濁りが流出しないように施工することから、赤土等による水の濁りによる影響は生じないと予測した。なお、沈殿池の処理水については、近傍の雨水排水の集水桝に放流し、下流の調整池 A 方向へと流下する。

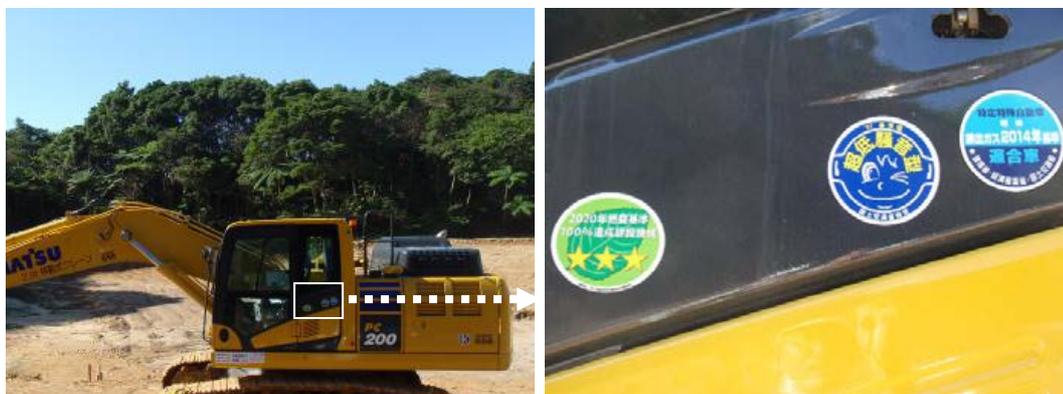
図 4-10 重機の配慮状況（低騒音型等のステッカー拡大写真）

土工事に用いた重機は、整備・点検を徹底するとともに、大気質や騒音に配慮し、可能な限り排出ガス対策型、低騒音型の機械を使用した（図 4-10）。

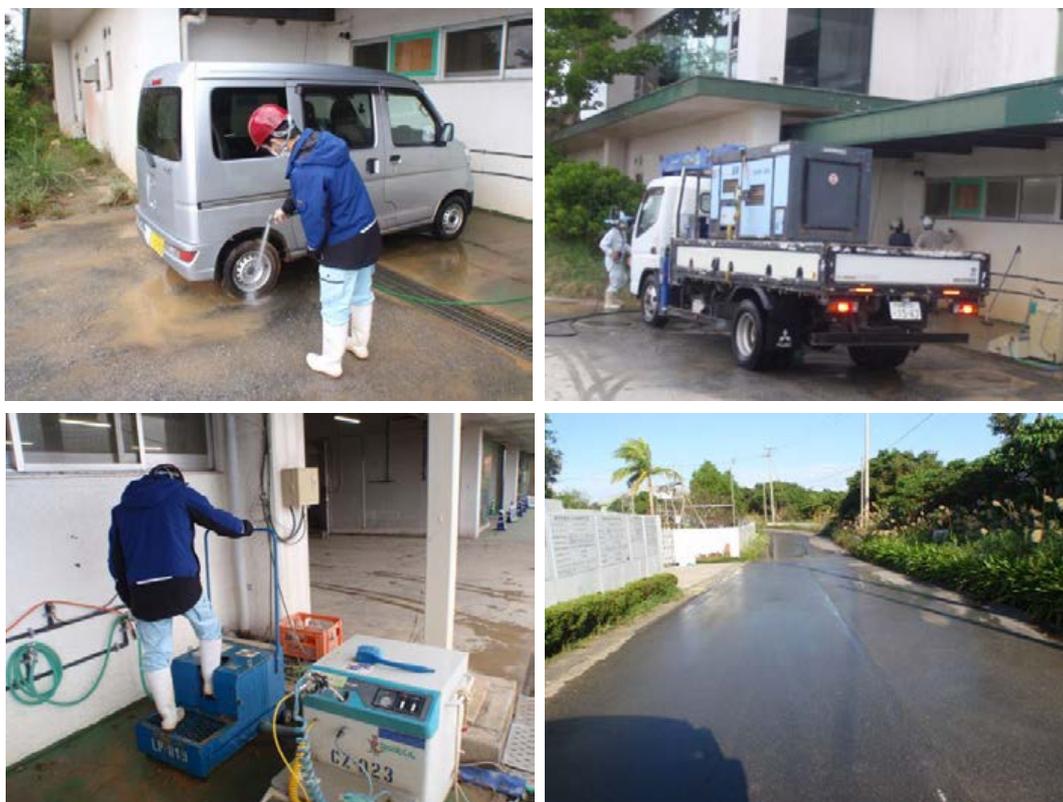
図 4-11 粉じん対策状況（車両のタイヤ・作業員長靴の洗浄・散水）

工事区域から退場する車両のタイヤや作業者に付着した土砂を洗い流すため、洗浄等による発生源対策を行った（図 4-11）。

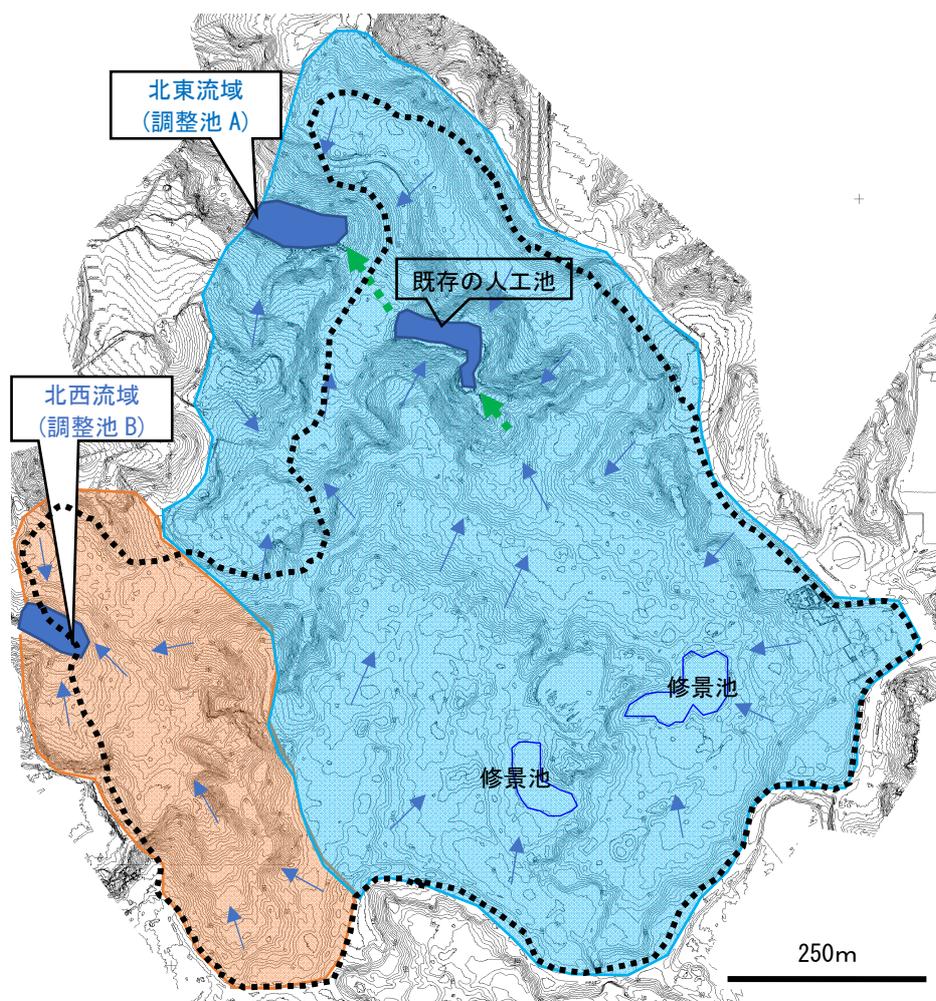
図 4-12 現況流域図

本事業では、沖縄県赤土等流出防止条例に基づき、表 4-6 に示す赤土等流出防止施設を設置した。なお、現況流域図（図 4-12）をみると、対象事業実施区域は北東流域と北西流域の2つに区分され、両流域ともにゴルフ場建設時に調整池が整備されている。また、北東流域では、調整池の手前にゴルフ場建設に伴い樹林地内に人工池が存在しているほか、コース内の2箇所に修景池が存在していた。

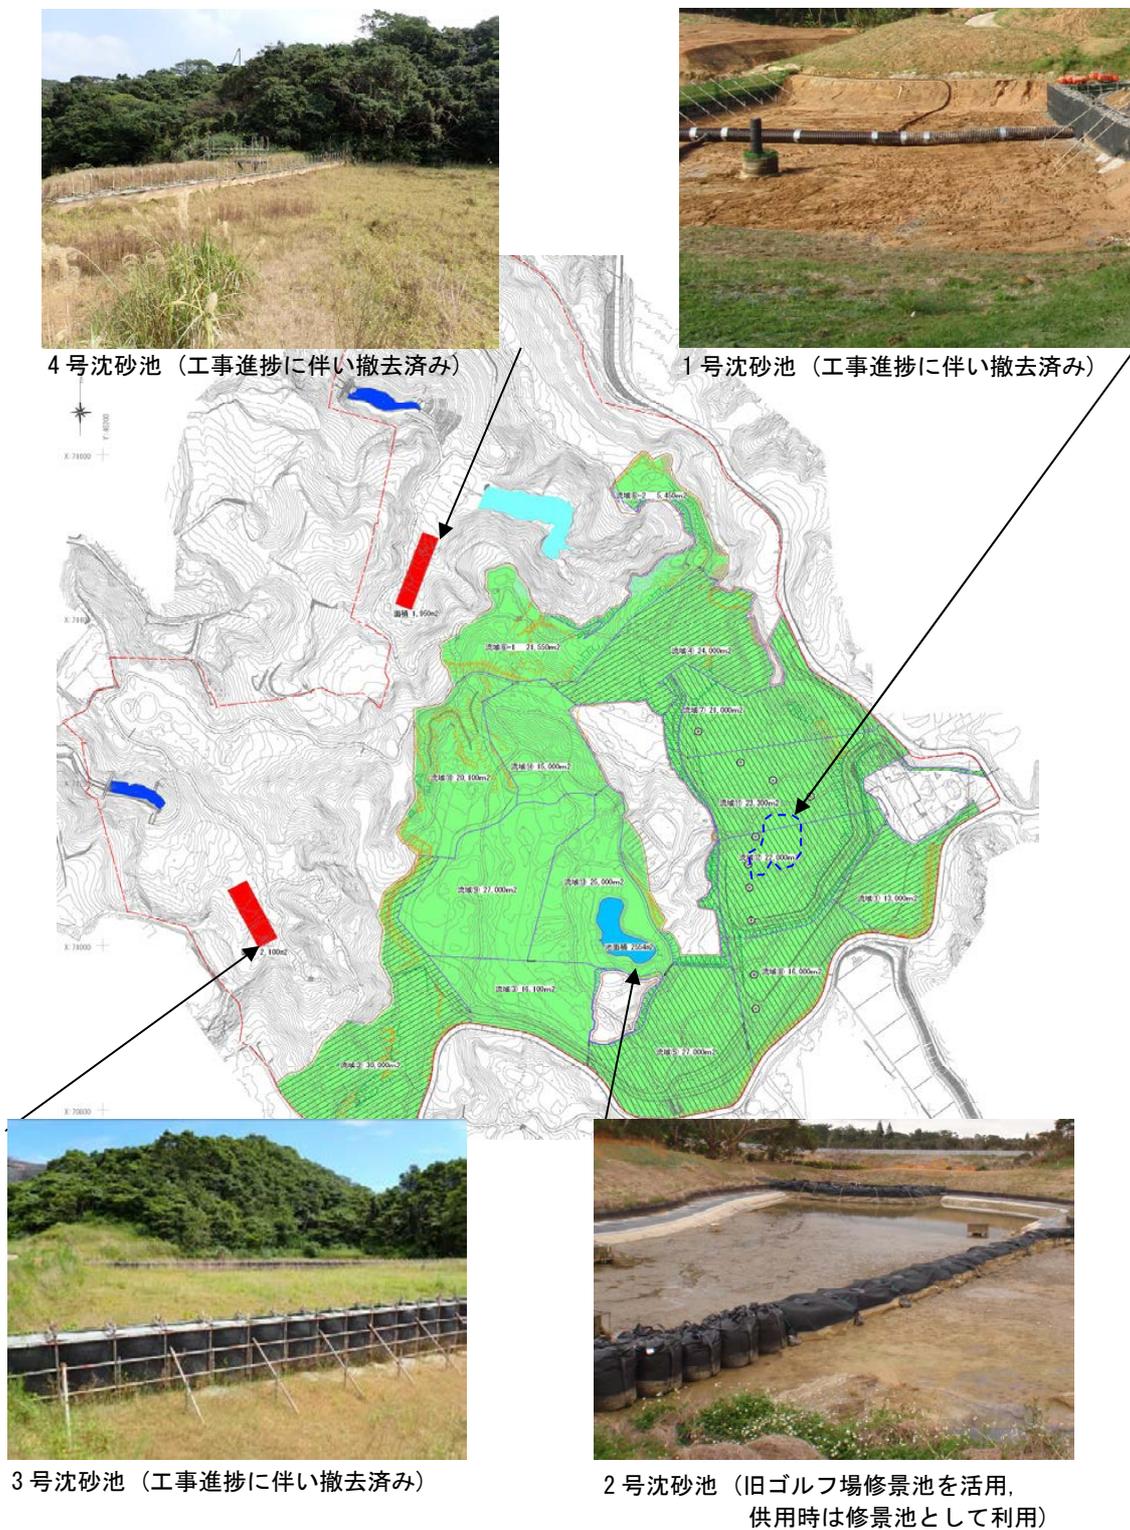
図 4-13 濁水処理施設の位置図

沈砂池は、1～4号沈砂池を整備していたが、2025年3月末時点では対象流域の造成終了に伴い撤去している（図4-13）。また、竖樋は、必要に応じて旧ゴルフ場の排水暗渠入口と盛土部分の排水について設置していたが、造成終了に伴い消失した。

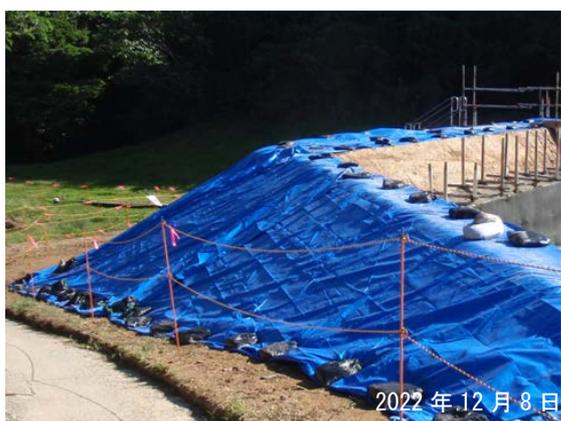
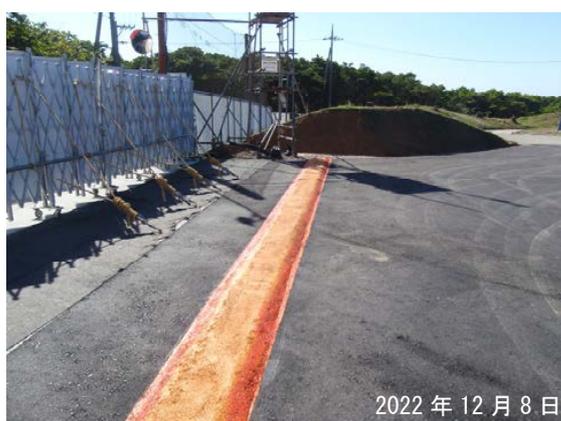
図 4-14 表土保護工等の実施状況

仮表土保護工（シート被覆）

流出抑制工（ハーロー）

表土保護工等のその他の実施状況を図 4-14 に示した。

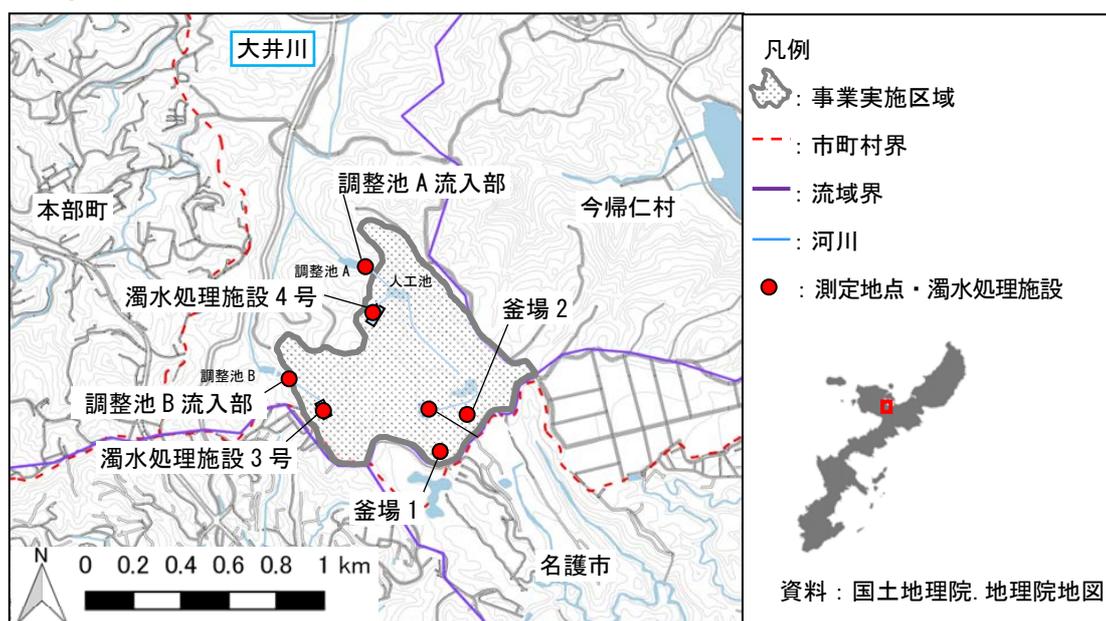
図 4-15 施工業者による水の濁り監視地点（令和 6 年度）

工事現場における濁水処理においては、「沖縄県赤土等流出防止条例・通知の手引き（平成 25 年 沖縄県）」に基づき、工事施工業者による自主管理が行われている。自主管理による水の濁り測定地点を図 4-15 に、流域での濁り調査結果について表 4-7 に整理した。なお、濁水処理施設においては処理水の放流地点で行なう予定であったが、令和 6 年度は濁水処理施設からの放流が無かったことから、濁水処理地点での測定は実施していない。なお、堅樋の処理能力については、現地において堅樋の通過前後における濁りの低減効果を確認した結果を表 4-8 に示した。また、水に濁り状況の参考として濁水の浮遊物質量の比較（参考写真）を図 4-17 に示した。

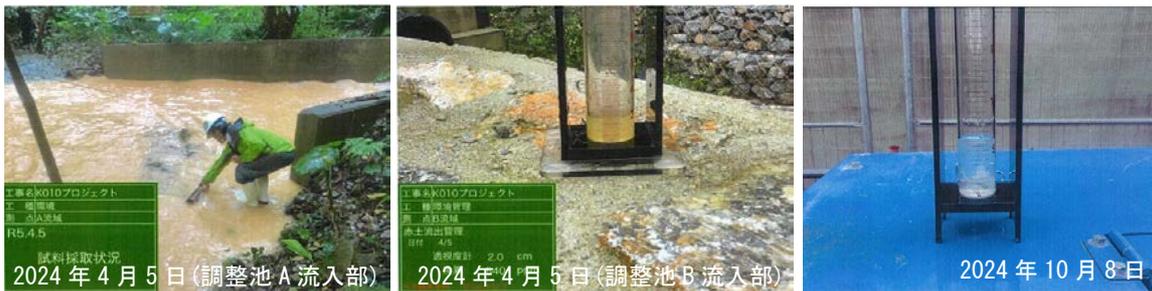
図 4-16 施工業者による水の濁り監視状況

2024 年 4 月 5 日は調整池 A 及び B の流入部で SS が 200 mg/L を超えていた。調整池 A での濁りについては、大雨の影響で流量が増加したことにより、底質が巻き上がってしまった影響と考えられる（図 4-16，写真左）。調整池 B については、濁水処理施設 3 号の放流先であるが、当日は放流を行っていないことから、一時的な強い雨により工事区域外からの濁りが流入していた可能性が考えられる。

測定日	測定地点	測定値 (透視度計からのSS 換算値 mg/L)	対応内容・備考
2024/4/5	調整池 A 流入部	481	・大雨の影響で、調整池内の沈殿物が巻き上がった影響と考えられる (図 4-16 左写真)。
	調整池 B 流入部	540	・上流側の 3 号沈殿池は放流しておらず、工事以外からの流入と考えられる。
2024/7/26	釜場 1	178	・複合棟南側の釜場 (排水前)
2024/10/8	釜場 2	143	・No. 4 ゲート脇 (排水前)

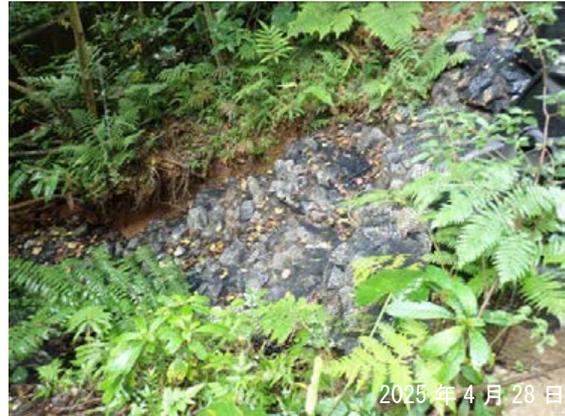
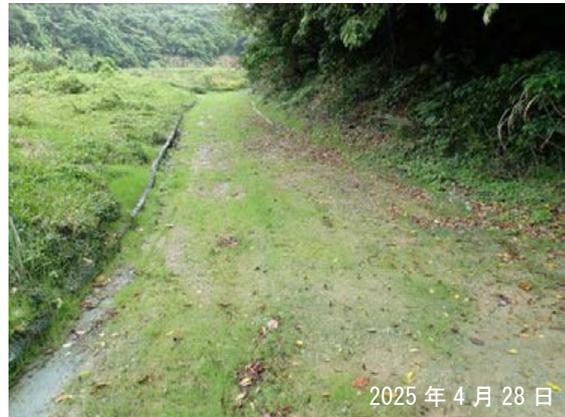
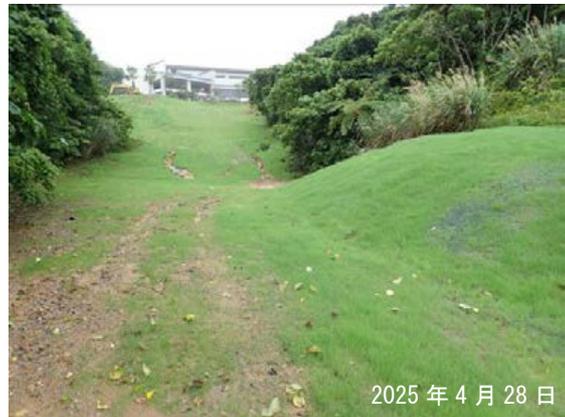
図 4-19 工事区域周辺の表土保護工等の実施状況

(洗掘補修後を道路から斜面下側方向へ撮影)

(左写真の奥側。洗掘補修後に種子吹付け)

洗掘 5 (旧道路。洗掘補修後に種子吹付け)

なお、昨年度の事後調査報告書において、2023 年 7 月末から 8 月初旬にかけて襲来した台風 6 号によって生じた工事区域境界付近の規模の大きな洗掘について補修中と報告していたが、2024 年度に整備が完了し、洗掘箇所は草本類に覆われた（図 4-18，洗掘 1）。また、工事区域外の主な洗掘は、2025 年 4 月末現在で、可能な限り種子吹付け等により赤土等の流出防止措置を行っている（図 4-19）。

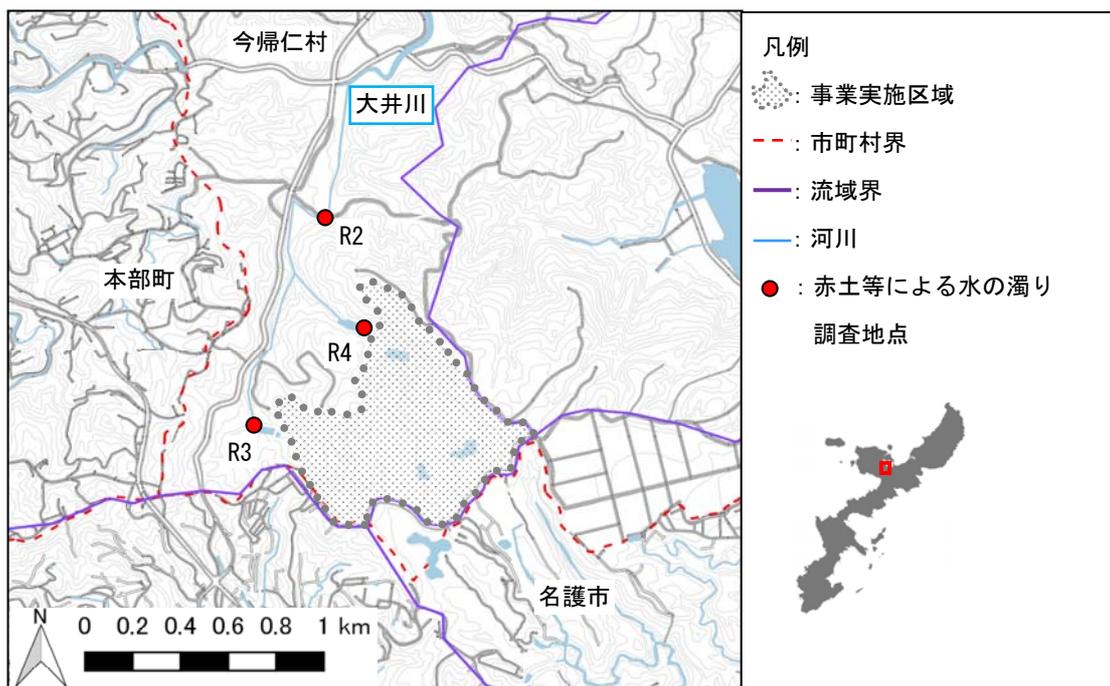
図 6.1.1-1 赤土等による水の濁りに係る調査地域・調査地点

調査地点は、図 6.1.1-1 に示す 3 地点とした。

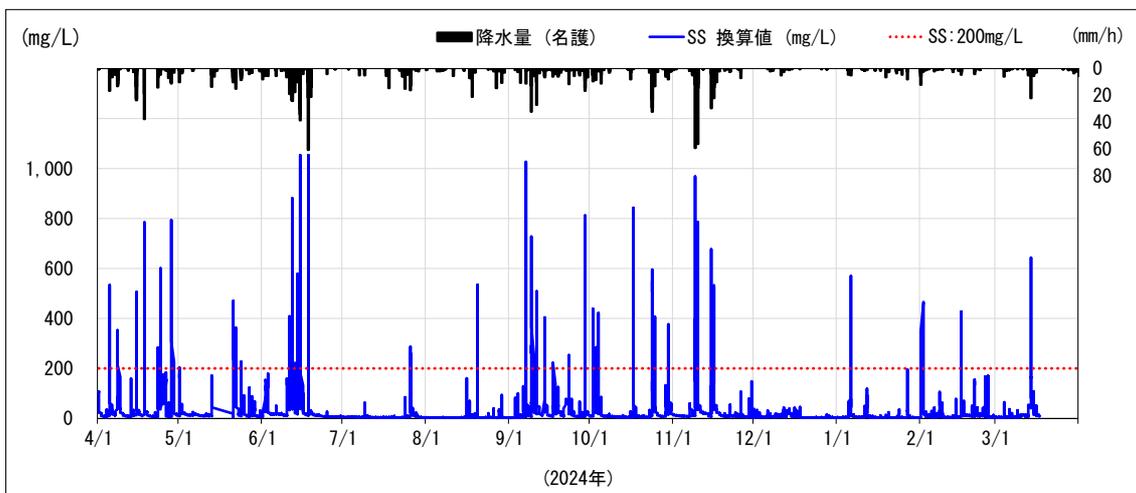
図 6.1.1-4 濁度連続観測結果 (R2: R3、R4 の下流地点)

調査地点	2024年										2025年		
	4月	5月	6月	7月	8月	9月	10月	11月	12月	1月	2月	3月	
R2 (R3、R4の下流地点)	7	4	6	2	0	7	6	4	0	1	2	1	
R3 (北西流域)	7	6	9	2	2	14	8	6	1	7	4	6	
R4 (北東流域)	7	6	9	2	2	15	8	6	0	2	3	4

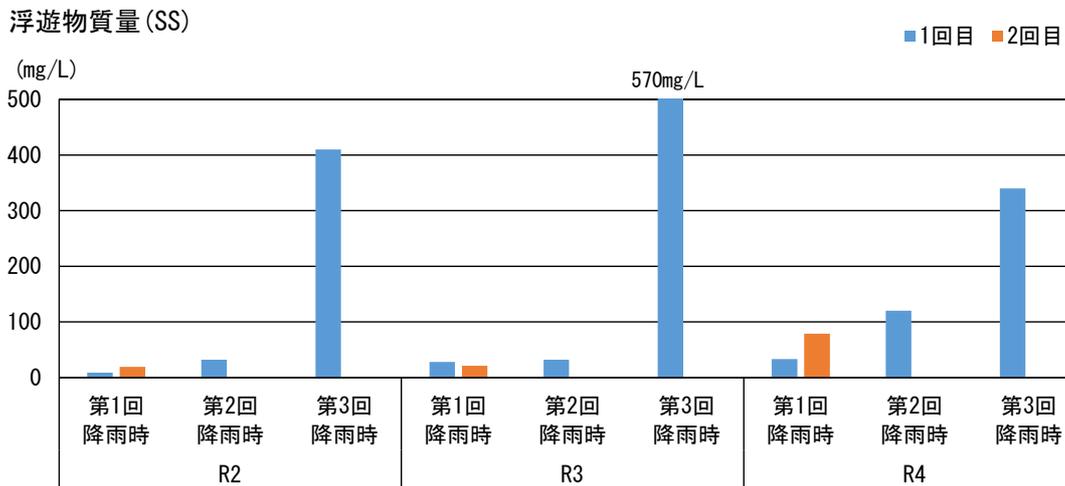
図 6.1.1-8 浮遊物質量の降雨時調査結果

第2回調査ではR4(北東流域)が他の地点より高い傾向を示したが、全ての地点においてSSは200mg/L以下であった。

第3回調査では全て地点において200mg/Lを超過していた。R3(北東流域)が他の地点より高い傾向を示し、SSは570mg/Lと高い値を示した。

項目		調査地点	R2 (R3、R4 の下流地点)			R3 (北西流域)		
			第1回降雨時	第2回降雨時	第3回降雨時	第1回降雨時	第2回降雨時	第3回降雨時
浮遊物質量 (SS) (mg/L)	1回目		9	32	410	28	32	570
	2回目		19	-	-	21	-	-
項目		調査地点	R4 (北東流域)					
			第1回降雨時	第2回降雨時	第3回降雨時			
浮遊物質量 (SS) (mg/L)	1回目		33	120	340			
	2回目		79	-	-

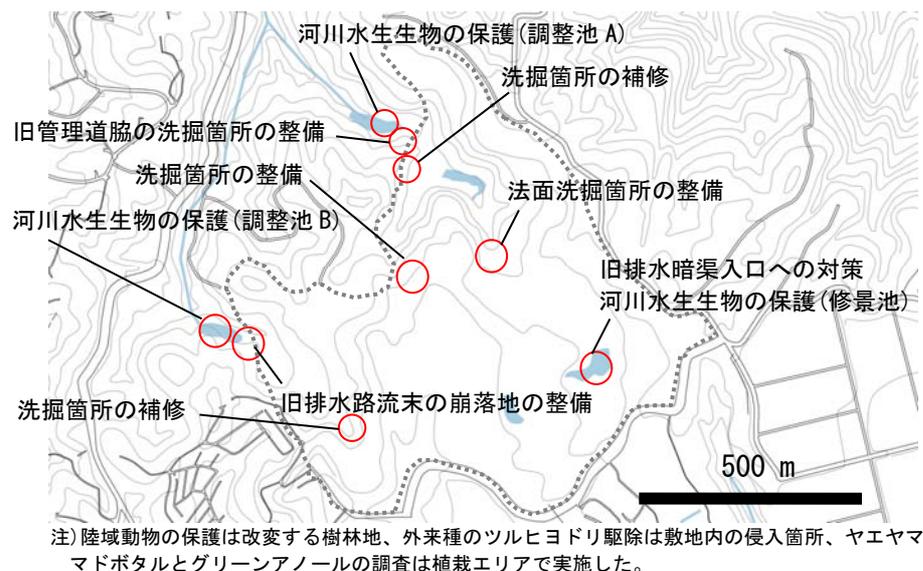
図 8-1 追加の環境保全措置に係る位置図

No.	項目	環境保全措置の実施方法	実施年度
1	赤土等による水の濁り	・洗掘が進行した箇所や崩落場所等について、赤土等の発生源となっていたことから、補修整備を追加実施（図 8-1）。	2023～2024 年度
2		・敷地内の既存道路の崩落が進行して赤土等の発生源となっていたことから、補修整備を追加実施した（図 8-1）。	2022～2023 年度 (2023 年 3～6 月)
3		・新たに確認した旧排水暗渠の入口について、赤土等流出防止対策（不織布＋濾材）を追加で実施した（図 8-1）。	2022 年度
4	陸域動物	・当初はイボイモリと陸産貝類を移動対象としていたが、クロイワトカゲモドキが確認されたため、移動対象に追加して実施した。	2022 年度
5	河川水生生物	・消失する修景池において、当初は重要な水生生物を移植対象としていたが、水抜き時点でオオウナギの生息を確認したことから、普通種についても移動対象とした（図 8-1）。	2022 年度
6		・既存調整池（調整池 A・B）の一部を浚渫することから、改変する場所の水生生物や陸産貝類等について移動を行った。	2024 年度
7	外来種（陸域動植物）	・環境監視によりツルヒヨドリの侵入を近傍で確認したことから、駆除作業を実施した。	2022 年度～ (継続中)
8		・作業ヤードや資材周辺の外来種調査に加えて、主にヤエヤママドポタルの侵入を防除するため、植栽エリア周辺においても調査を実施した。	2023 年度～ (継続中)
9		・植栽エリア周辺において、グリーンアノールを対象にトラップ調査を実施した。	2024 年度～ (継続中)
